Opinnäytetyö (AMK)

2018

LOUHINTA-, PAALUTUS- JA PURKUTYÖN TÄRINÄN VOIMISTUMINEN ERI RAKENTEISSA RESONANSSIN TAKIA

INCREASE OF BLASTING, DEMOLITION AND PILE DRIVING VIBRATIONS DUE TO RESONANCE

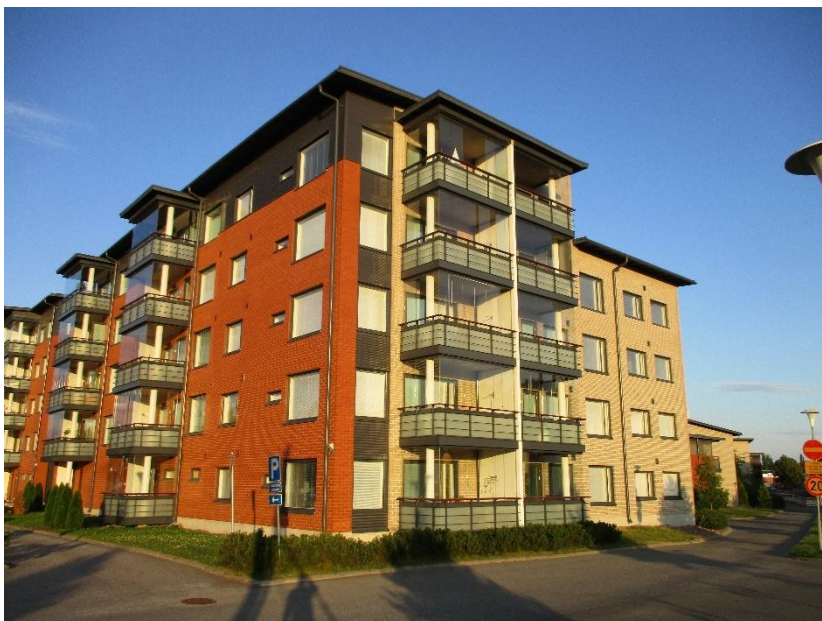
Kuva 1. Asentajankatu 2.

Turussa sijaitseva Asentajakatu 2 (kuva 1) on viisikerroksinen teräsbetonipaaluin savi-
maalle perustettu kerrostalo, jonka kantavat rakenteet ovat betonia. 20–60 metrin etäi-
syydellä rakennuksesta suoritettiin lyöntipaalutusta. Teoriaosuudessa esitetyllä kaaval-
la 5 laskettuna on talon ominaistajuus 3–4 Hz. Mittauksissa paalutuksen aiheuttama
tärinäkuormitus rakenteissa asettuu vaakasuuntaisen värähtelyn osalta samalle alueel-
le.

Tärinämittauksia suoritettiin sekä maaperästä että ensimmäisestä, kolmannelta ja vii-
dennessä kerroksesta. Maaperään tärinämittari kiinnitettiin maapiikeillä. Rakennukses-
sa mittarit kiinnitettiin kaksipuoleisella teipillä porraskäytävään lattiaan kiinni niin, että
kaikki kolme mittaria olivat samassa linjassa (kuva 2).

Heilahdusnopeuden suhteen tarkasteltaessa värähtely suureni rakenteissa molemmilla vaakakomponenteilla. Suurin muutos tapahtui y-suunnalla, jolla kasvua oli yli 200 %. Pystysuuntainen komponentti hieman vaimeni. Amplitudin suhteen tarkasteltaessa kehitys oli samansuuntaista vaaka-akseleilla, mutta myös pystykomponentti hieman voimistui.

Maaperästä paalutustärinän siirtyessä rakenteisiin värähtely hiukan vaimeni pystysuunnalla, voimistui vaakasuunnalla ja sen taajuussisältö muuttui. Maaperässä taajuus oli 7–8 Hz, ja rakenteisiin siirtyessä se muuttui lähemmäksi rakennuksen ominaistajuutta.

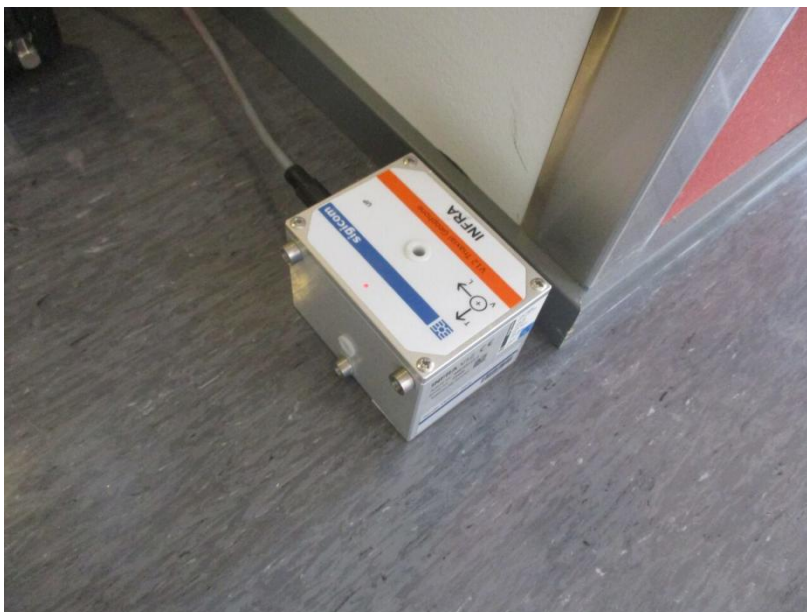
Kuva 2. Tärinämittarin anturi kiinnitettynä lattiaan.

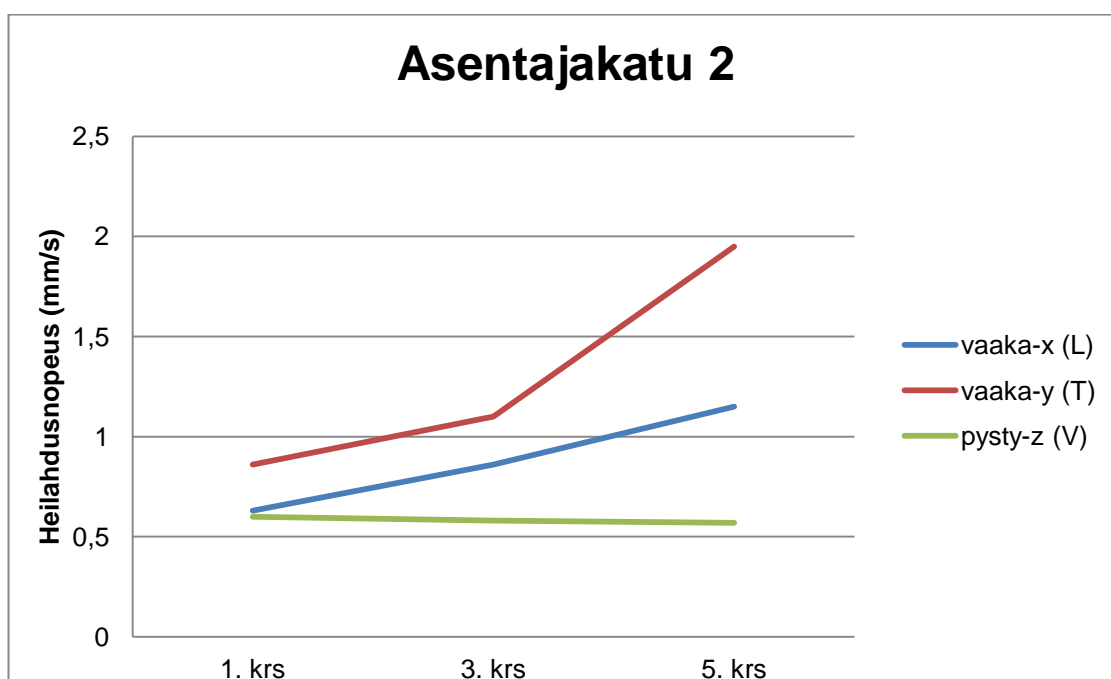
Kuvio 10. Asentajakatu 2. Heilahdusnopeuden suurimmat arvot (mm/s).

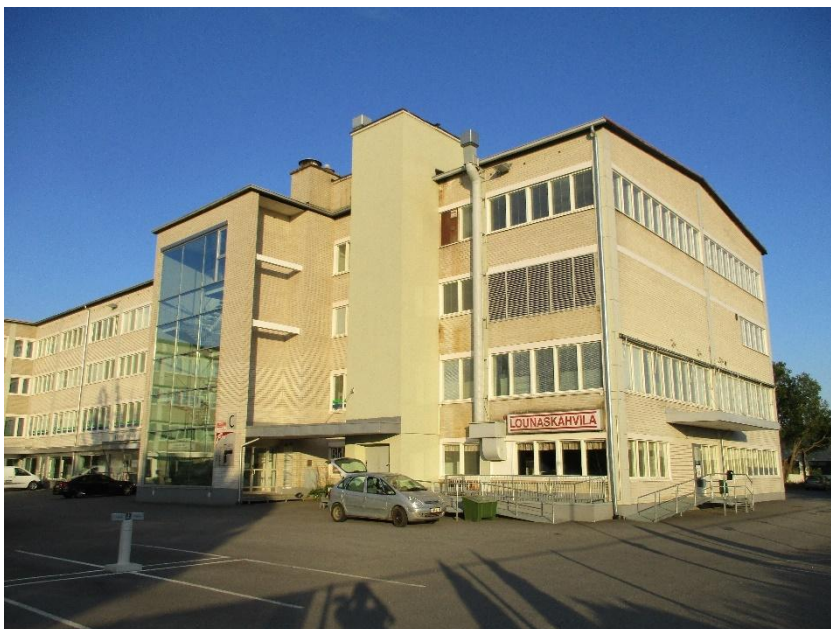
Kuva 3. Vähäheikkiläntie 56.

Turussa sijaitseva Vähäheikkiläntie 56 (kuva 3) on savimaalle puupaaluin perustettu nelikerroksinen liikerakennus, jonka kantavat rakenteet ovat betonia. Rakennuksen läheisyydessä suoritettiin paalutustyötä lyöntimenetelmällä. Etäisyys paalutukseen on vaihdellut 20:n ja 100:n metrin välillä. Tärinämittarit asennettiin työmaata lähimpänä olevaan siipeen kantavien rakenteiden viereen lattiaan kaksipuoleisella teipillä. Kaikki mittarit kiinnitettiin samaan linjaan lukuun ottamatta kolmannen kerroksen mittaria.

Kolmannen kerroksen tärinämittauspiste jouduttiin viemään noin 5 metriä kauemmas työmaasta, koska samalta linjalta ei löytynyt soveltuvaa tilaa mittaukseen. Maaperän värähtelyä ei päästy mittaamaan, koska piha-alue oli asfaltoitu. Teoriaosuudessa esitetyn kaavan 5 mukaan laskettuna rakennuksen ominaistaajuus on n. 4 Hz.

tettiin ylintä ja alinta kerrosta. Suurin kasvu tapahtui vaakasuuntaisella x-komponentilla, jolla voimistumista oli 240 %. Sen sijaan toisessa kerroksessa värähtely hieman väheni, ja värähtely oli pienimmillään noin 60 % ensimmäisen kerroksen arvosta.

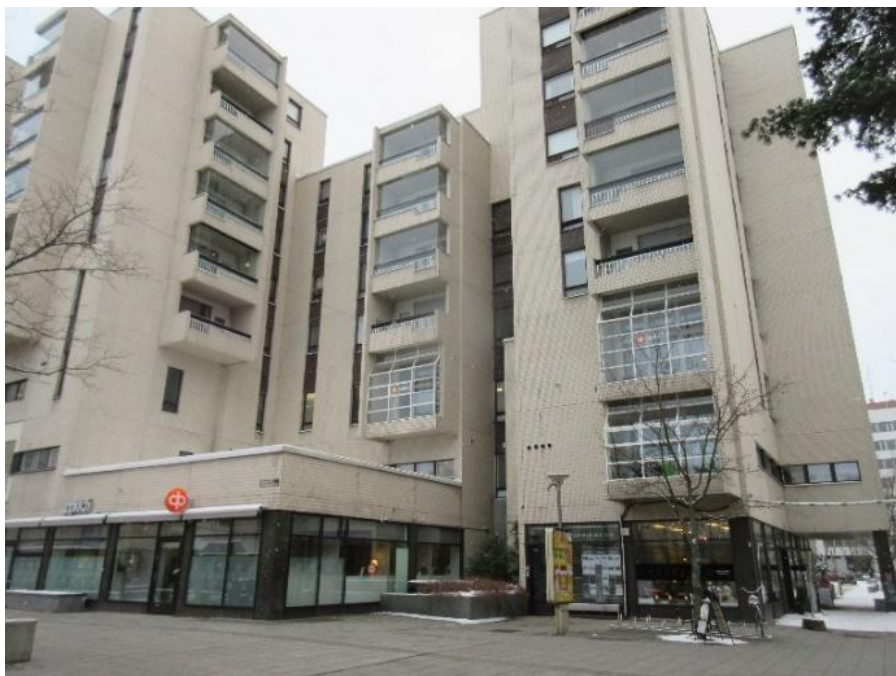
Kuva 4. Länsituulentie 6.

Espoon Tapiolassa sijaitsevan purkutyömaan tärinäarvoja mitattiin kahdesta eri talosta. Molemmat talot ovat kallioperusteisia ja betonirakenteisia. Tärinämittarit kiinnitettiin porrashuoneeseen kolmeen eri kerrokseen samaan linjaan teipillä lattiaan kiinni. Maaperän värähtelyä ei pystytty mittaamaan piha-alueen ollessa kivetettyä.

Länsituulentie 6 (kuva 4) on kahdeksankerroksinen ja Länsituulentie 8 (kuva 5) kymmenenkerroksinen. Molemmat rakennukset ovat asuinkerrostaloja, joiden katutasossa on liiketiloja. Laskennallisesti Länsituulentie 6:n ominaistajuus on noin 2 Hz ja Länsituulentie 8:n noin 1.5 Hz. Etäisyyttä purkutyöhön oli 10-60 metriä.

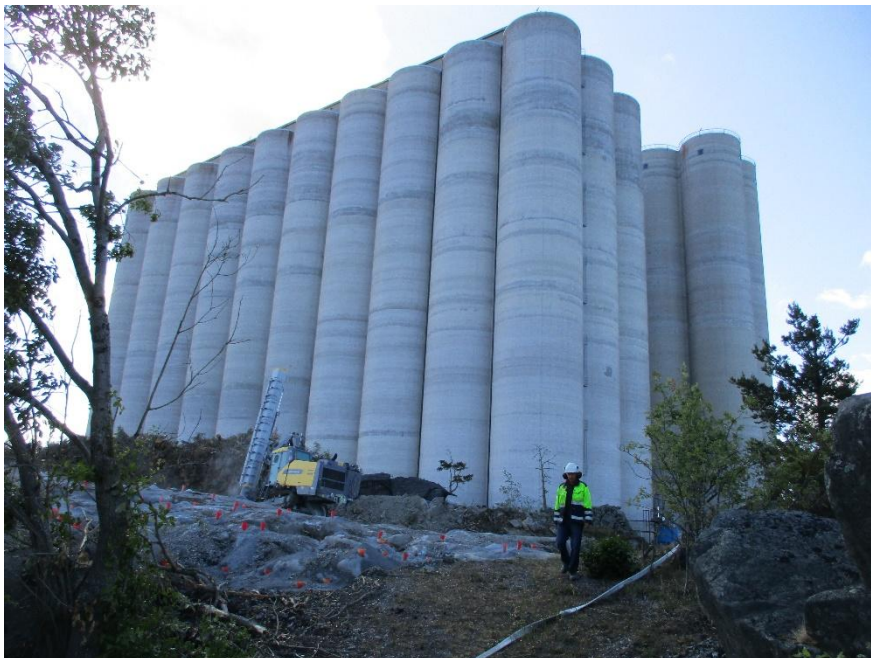
Kuva 6. Viljasii-
lot.

Rauman Satama-alueen laajennushankkeen louhintatyömaan vieressä sijaitsee viljasii-
loja. Rakennus on massiivinen, betonirakenteinen ja kallionvaraisesti perustettu (kuva
6). Korkeutta siiloilla on n. 80 metriä ja louhintaa suoritettiin lähimmillään n. 30 metrin
etäisyydellä. Tärinämittarit kiinnitettiin samaan kantavaan pilariin alimpaan, kahdeksan-
teen ja 17. kerrokseen. Laskennallisesti rakennuksen ominaistaajuus olisi n. 0,5 Hz.
Tuloksia analysoitiin sekä heilahdusnopeuden että amplitudin osalta.

Heilahdusnopeuden suhteen tarkasteltaessa värinä vaimeni huomattavasti molemmilla vaakakomponenteilla. Pienimmillään heilahdusnopeuden arvo oli ylimmässä mittauspisteessä n. 32 % alimman mittauspisteen arvosta. Pystykomponentillakin värinä vaimeni ylöspäin mentäessä, joskin vaimennus oli maltillisempaa, noin 70 % alimman kerroksen arvosta.

Taajuussisältö oli kaikissa kerroksissa huomattavasti rakennuksen ominaistajuutta korkeampaa. Suurimmat heilahdusnopeuden ja amplitudin arvot ylemmissä kerroksissa olivat toisinaan korkeampitaajuisesta tapahtumasta kuin alempien kerrosten suurimmat heilahdusnopeuden ja amplitudin arvot. Korkeampitaajuinen värinä tapahtuma saattoi siis välittyä voimakkaammin ylöspäin kuin matalampitaajuinen, jonka voimakkuus alimmassa kerroksessa oli suurempi. Korkeataajuinen louhintatärinä ylemmissä mittauspisteissä myös jätti rakenteen värähtelemään matalammalla taajuudella (kuvio 15). Samaa ilmiötä ei alimmassa mittauspisteessä havaittu (kuvio 16).

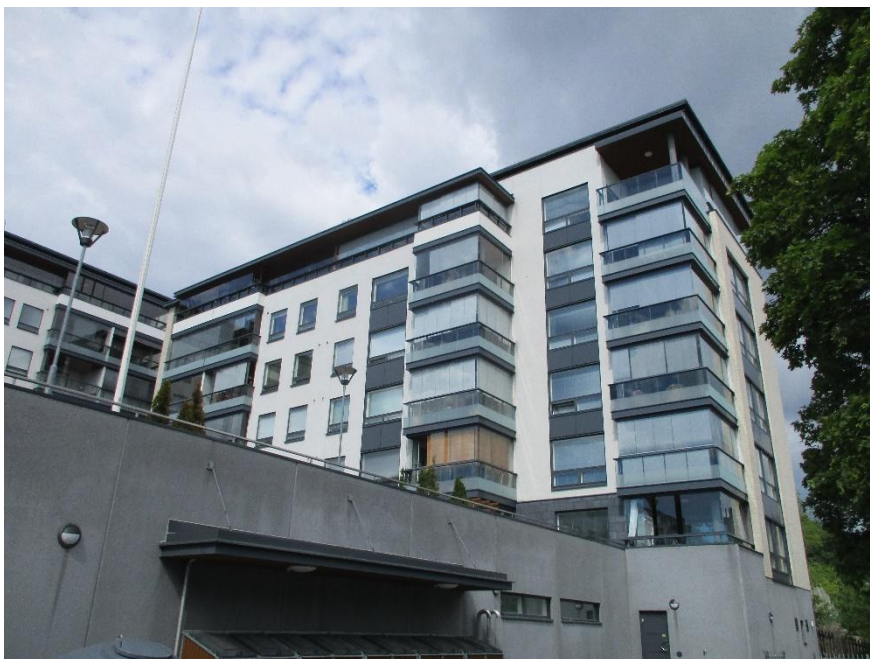
Kuva 7. Pakkarinkatu 3a B.

Turussa sijaitseva Pakkarinkatu 3a B on murskepohjalle perustettu teräsbetonirunkoinen kuusikerroksinen asuinkerrostalo (kuva 7). Rakennuksen läheisyydessä suoritettiin louhintatyötä. Talon laskennallinen ominaistaajuus on noin 2,5 Hz. Louhintatyötä suoritettiin lähimmillään n. 15 metrin etäisyydellä. Tärinämittarit asennettiin porrashuoneeseen samaan linjaan teipillä lattiaan kiinni alimpaan, kolmanteen ja kuudenteen kerrokseen. Mittaustuloksia tarkasteltiin heilahdusnopeuden ja amplitudin suhteen.

Tärinän kehitys rakenteissa oli sekä heilahdusnopeuden että amplitudin osalta samanaista. Molemmilla vaakakomponenteilla tärinä vaimeni voimakkaasti kolmannen kerroksen mittauspisteessä. Pienimmillään kolmannen kerroksen tulos oli 23 % ensimmäisen kerroksen arvosta heilahdusnopeuden suhteen. Pystyakselilla vaimennus oli kolmannessa kerroksessa vähäisempää. Tulos oli sekä heilahdusnopeuden että amplitudin suhteen tarkasteltaessa vähän yli 40 % ensimmäisen kerroksen arvosta.

Kuudennessa kerroksessa sen sijaan voimistuivat molemmat vaaka-akselit merkittävästi. X-suuntaisella akselilla voimistumista oli n. 170 % ja y-suuntaisella vaaka-akselilla päästiin lähes 380 % alimman kerroksen arvosta. Pystysuuntaisella akselilla kuudennen kerroksen tulos oli alimpaa kerrosta pienempi, mutta kuitenkin suurempi kuin keskimmaisessä kerroksessa.

Kuten myös viljasiiloissa oli taajuussisältö Pakkarinkadulla kaikissa kerroksissa huomattavasti rakennuksen ominaistajuutta korkeampaa. Suurimmat heilahdusnopeuden ja amplitudin arvot ylemmissä kerroksissa olivat toisinaan korkeampitaajuisesta tapahtumasta kuin alempien kerrosten suurimmat heilahdusnopeuden ja amplitudin arvot. Korkeampitaajuinen tärinätapahtuma saattoi siis välittyä voimakkaammin ylöspäin kuin matalampitaajuinen, jonka voimakkuus alimmassa kerroksessa oli suurempi.

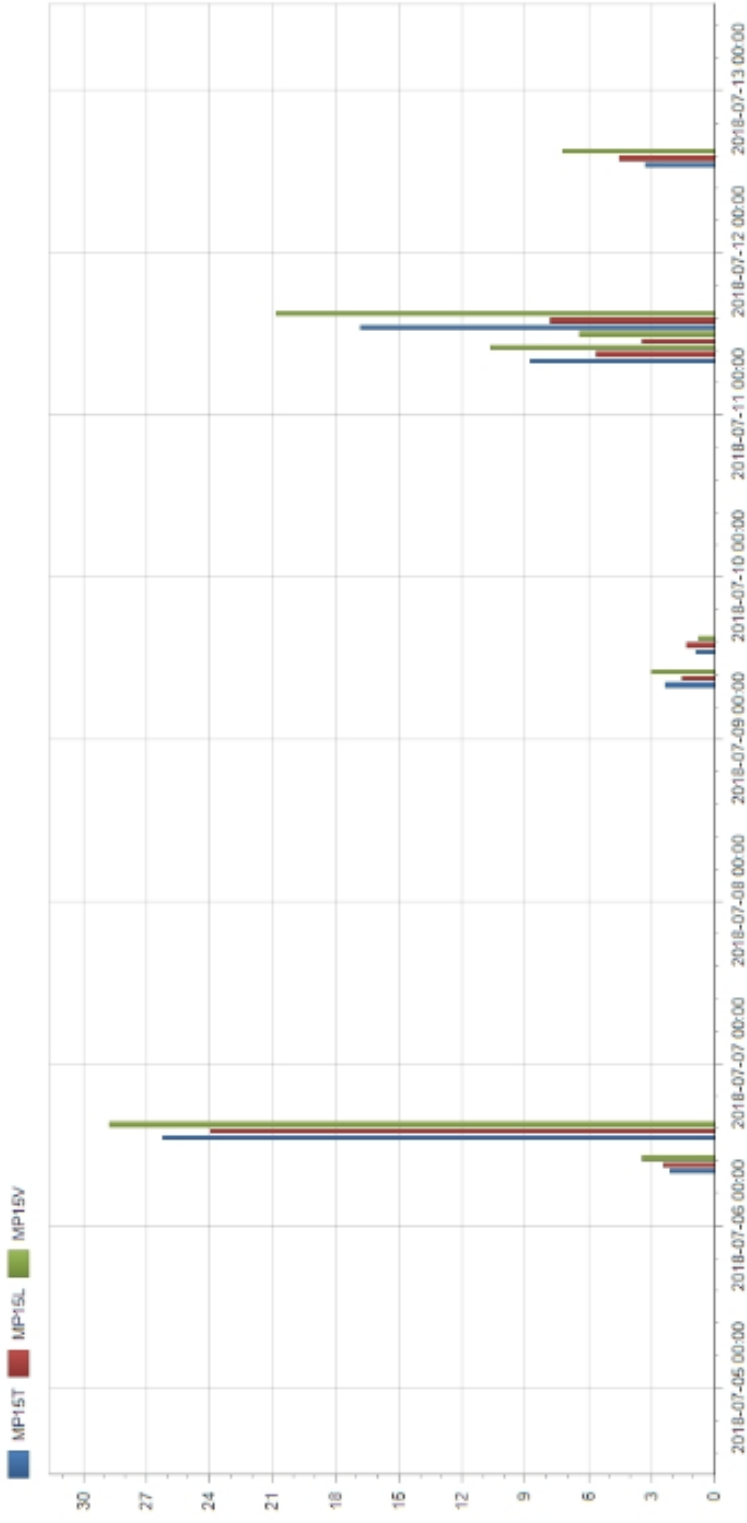
Kommentti: Pakkariinkatu 3a B. 6. kerros.

Mittausjakso 2018-07-05 00:00:00 - 2018-07-13 00:00:00
